## HEXIS 耐久性指標値

### HX20000シリーズ

### HX30000シリーズ

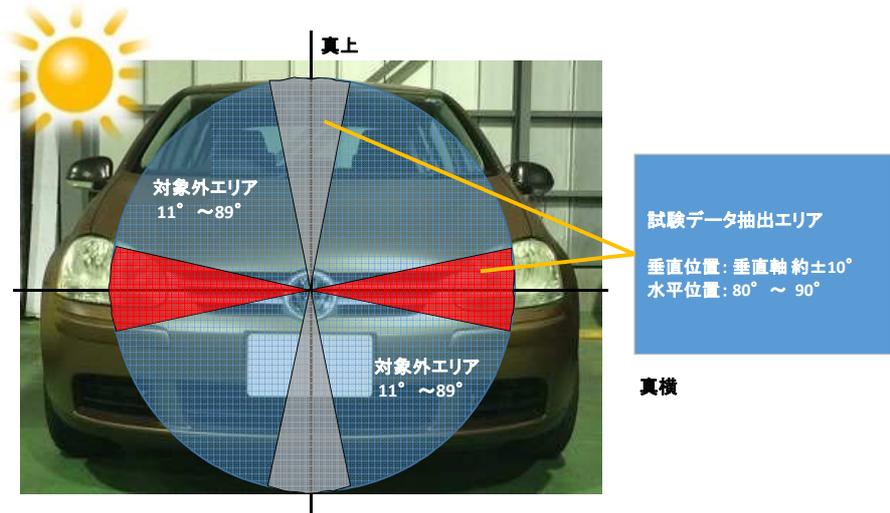
#### HEXIS社における耐候試験条件

垂直位置: 垂直軸約 ± 10°

対象外範囲: 11° ~ 89°

水平位置: 80° ~ 90° の範囲

測定条件としては南向きに垂直に貼って、中部欧州の平均的気候を前提として測定します。  
車のボンネットや屋根などの水平ないしそれに近いところ、あるいは、太陽に向いている部分の劣化は上記よりもかなり早まる可能性があります。  
条件によっては上記期待値よりも半分以下の耐候性しか発揮できない場合もあります。  
製品の種類により、対抗年数は微妙に、あるいは大きく異なる場合があります。
